Le ruisseau de Crupet – Végétation et qualité d'eau – étude 2022

Le Ruisseau de Crupet – Végétation et qualité de l'eau (suite)

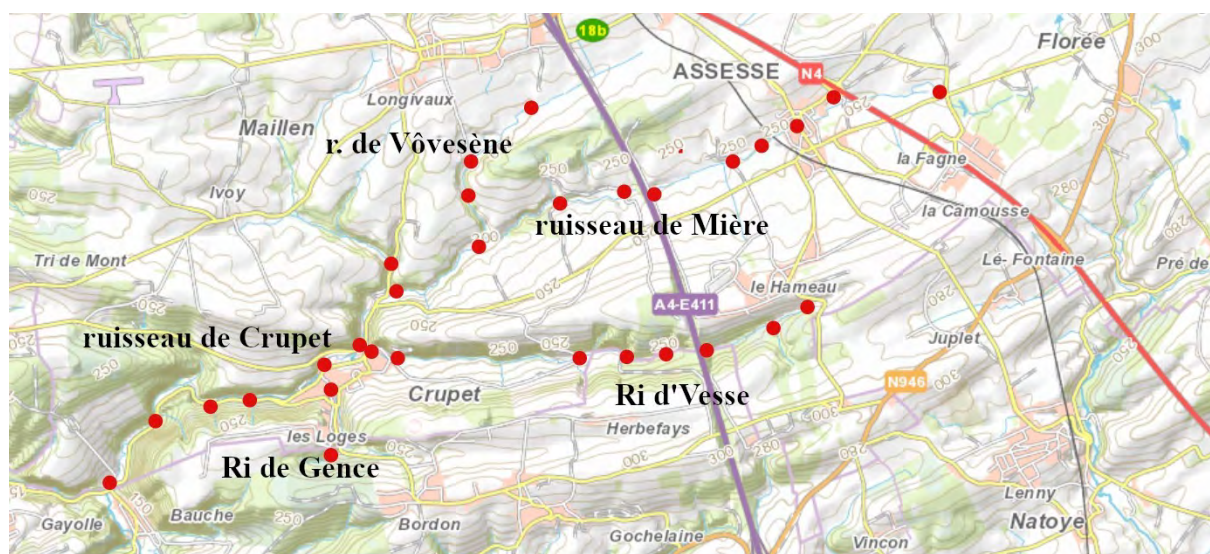
Figure 1. Le bassin versant du ruisseau de Crupet et l'emplacement des 30 sites d'observation permanente. Carte d'après Walonmap.

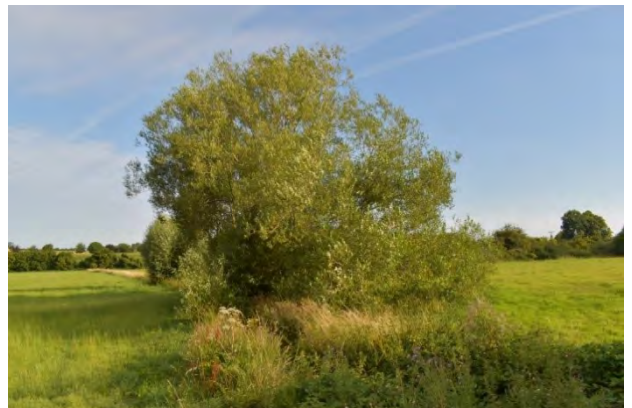
Le ruisseau de Mière alimente d'abord un étang et sort du bois, passe sous la route et entre dans une campagne ouverte, coupée par le talus de la route nationale 4 et son trafic routier intense. A ce niveau (photo 1), il s'agit d'un ruisselet bordé d'une végétation caractéristique d'espèces amphibies comme l'Agrostis stolonifère (*Agrostis stolonifera*), le Liseron des haies (*Calystegia sepium*), la Baldingère (*Phalaris arundinacea*), le Cirse des marais (*Cirsium palustre*), la Fétuque roseau (*Festuca arundinacea*), la Reine-des-prés (*Filipendula ulmaria*), l'ortie dioïque (*Urtica dioica*) et la Véronique des ruisseaux (*Veronica beccabunga*). Plusieurs grands saules (*Salix x rubens*) bordent le ruisselet. Suivant qu'il est un peu encaissé ou qu'il s'étale, la végétation change quelque peu et la marge est alors occupée par la Glycérie pliée (*Glyceria notata*), le Cresson de fontaine (*Nasturtium officinale*) et la Renoncule rampante (*Ranunculus repens*).

Photo 1. Le ruisseau de Mière en amont de la N4, © Bouxin, G.

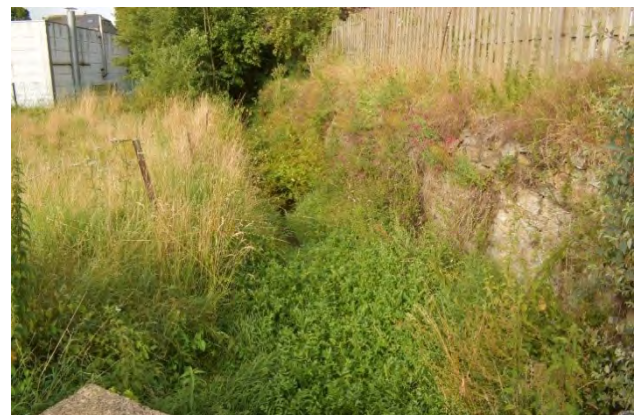
Photo 2. Le ruisseau dans Assesse à hauteur de la rue du Ruisseau, avec l'Ache faux cresson occupant tout le lit mineur.

Après le passage sous la N4, le ruisseau entame la traversée d'Assesse (photo 2). L'ache faux cresson (*Apium nodiflorum*) est localement abondant (photo 2) et se mêle à d'autres espèces comme la Prêle des marais (*Equisetum palustre*). Le Saule hybride commun (*Salix x multinervis*) et quelques autres arbustes bordent le ruisseau.

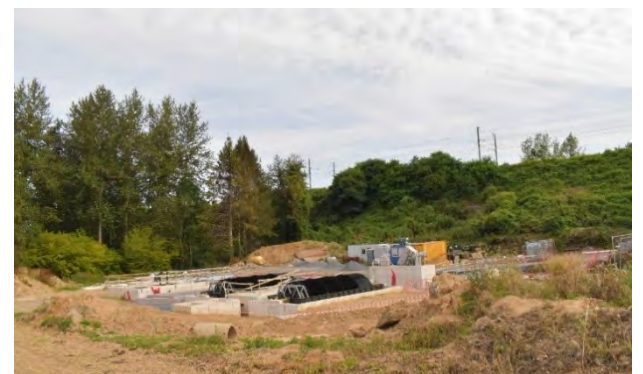
Photo 3. Station d'épuration en construction (juillet 2022).

A la sortie d'Assesse, se trouve la station d'épuration en construction (photo 3), en bas du talus du chemin de fer.

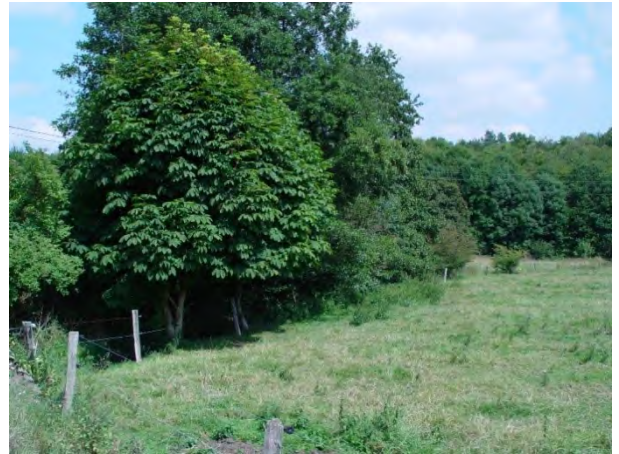
Entre Assesse et Crupet, le ruisseau de Mière traverse les campagnes occupées en grande partie par des pâtures et cultures diverses, dépendant de deux grosses fermes. Quelques petits massifs boisés agrémentent ces sites (photo 4).

Photo 4. Le ruisseau de Mière dans la campagne entre Assesse et Crupet.

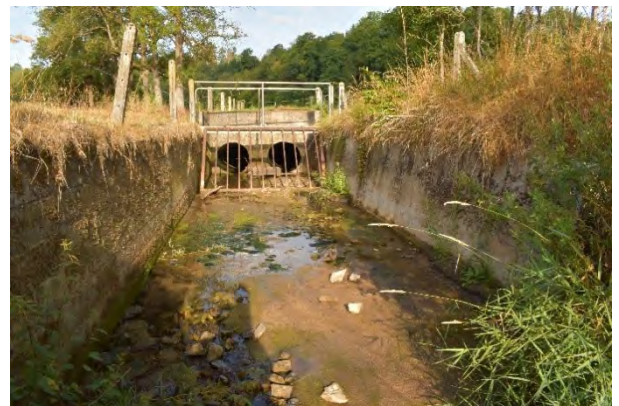
Photo 5. Le ruisseau asséché à hauteur de la prise d’eau de la société Vivaqua, avant son parcours souterrain.

En août 2022, juste avant l’entrée dans la zone de prise d’eau de la société Vivaqua, le ruisseau est complètement asséché (photo 5).

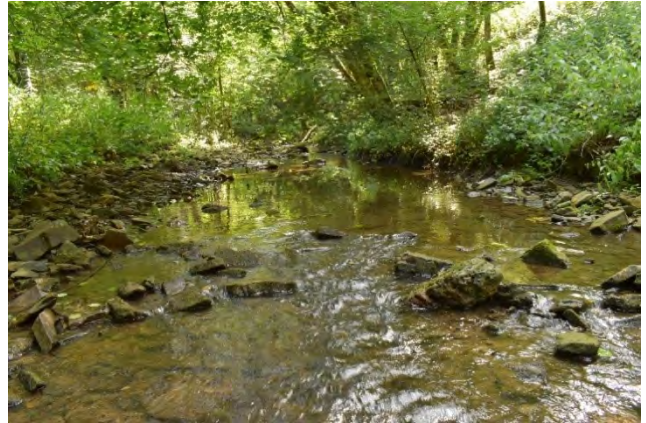
Après la traversée du village, le ruisseau suit un parcours en grande partie boisé (photo 7) et la végétation du lit mineur change fortement. Il est bordé d'Aulnes glutineux, d'Érables sycomores (*Acer pseudoplatanus*) et d'espèces forestières communes. Il est souvent ombragé, ce qui explique la moindre fréquence des espèces héliophiles (qui vivent au soleil) et l'apparition d'espèces sciaphiles (qui vivent à l'ombre) comme la Dorinne à feuilles opposées (*Chrysosplenium oppositifolium*) et la Bistorte (*Persicaria bistorta*). La Renouée poivre d'eau (*Persicaria hydropiper*) est assez commune.

Photo 7. Cours inférieur du ruisseau en contrebas de la route entre Crupet et le hameau de Bauche.

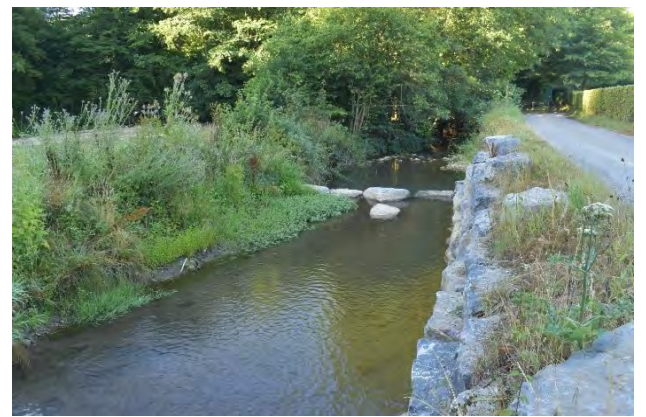
Photo 8. Bief aménagé avant la confluence avec le Bocq.

Juste avant la confluence avec le Bocq, les berges du ruisseau ont été aménagées avec des gros blocs de pierre (photo 8).

Dans ce bief aménagé alternant eau courante et eau calme, la diversité floristique est favorisée avec notamment un développement important de la Renouée poivre d'eau et de plusieurs autres espèces de vase comme le Myosotis des marais (*Myosotis scorpioides*), la Véronique des ruisseaux et la Scrofulaire ailée (*Scrophularia umbrosa*).

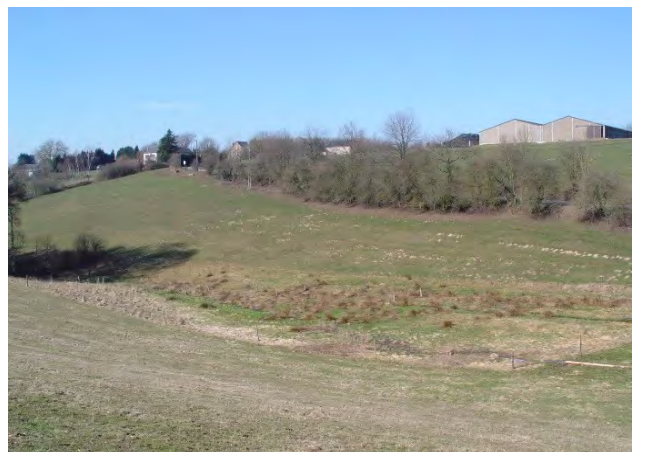
Le Ri d'Vesse prend sa source au lieu-dit « Le Hameau » (photo 9) au milieu d'un site pâturé mais protégé par des clôtures. La végétation herbacée est dense avec des espèces d'eaux faiblement minéralisées comme la Cardamine amère (*Cardamine amara*), l'Épilobe vert foncé (*Epilobium obscurum*), le Gaillet des marais (*Galium palustre*), la Glycérie flottante (*Glyceria fluitans*) et le Scirpe des bois (*Scirpus sylvaticus*).

Photo 9. Partie supérieure du Ri d'Vesse.

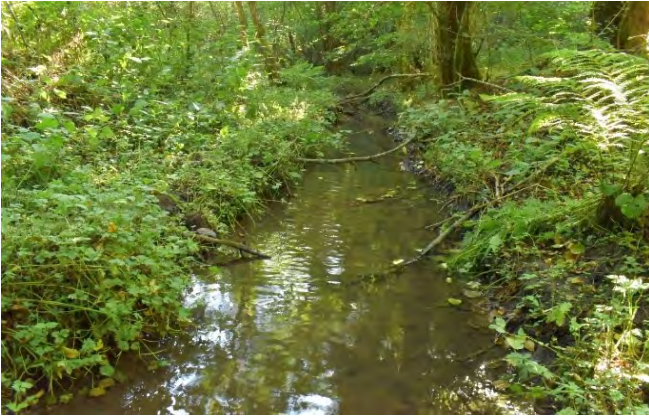
Le ruisselet coule ensuite entre une colline boisée et des pâtures dans un vallon en V puis dans un massif boisé où il passe sous le talus de l'autoroute E411 (photo 10). Il est bordé d'Aulnes glutineux et de Frênes communs (*Fraxinus excelsior*). Plusieurs espèces sciaphiles occupent les berges comme la Fougère femelle (*Athyrium filix-femina*), la Laïche espacée (*Carex remota*) ou l'Épiaire des bois (*Stachys sylvatica*). Dans une grande clairière, des espèces

Photo 10. Le Ri d'Vesse dans son parcours forestier.

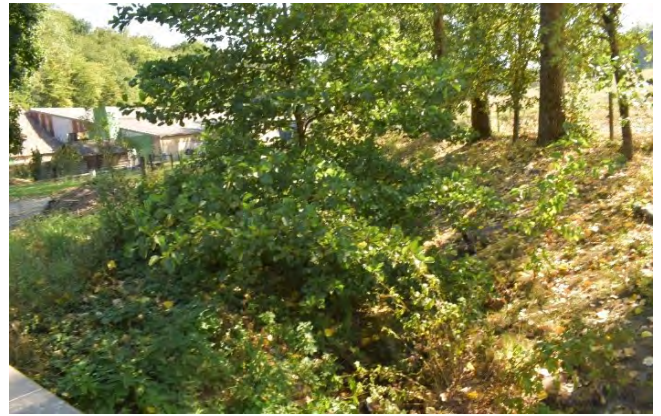
Photo 11, Le Ri d'Vesse à Insefy.

Le ruisseau sort du bois à Insefy et traverse une exploitation agricole au milieu de pâtures. Il est protégé par des clôtures. La Véronique des ruisseaux et la Renouée poivre d'eau sont localement abondantes (photo 11).

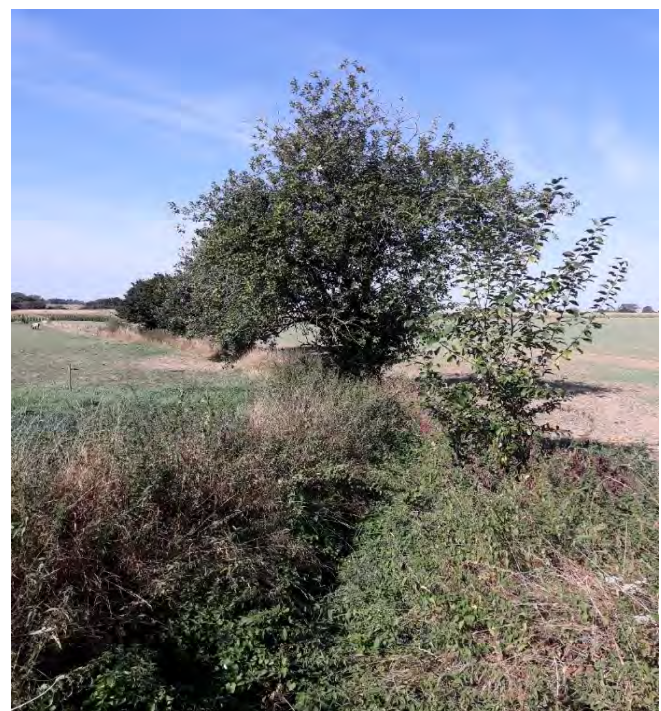
Le ruisseau de Vôvesène prend sa source entre Maillen et Assesse (photo 13). Il s'écoule à partir d'une ancienne décharge de déchets divers comprenant des appareils ménagers. Elle a été recouverte de terre et est maintenant occupée par une végétation ligneuse. Le ruisseau est encaissé, bordé d'arbustes comme le Saule marsault (*Salix caprea*) et d'une importante couverture d'orties d'où émergent des plantes hygrophiles : l'Épilobe hirsute, la Renoncule rampante, le Liseron des haies ou l'Épiaire des bois.

Photo 13. Le ruisseau de Vôvesène à la source.

Juste à l'entrée du site boisé, pendant l'été 2022, l'eau disparaissait dans un karst et le lit mineur était à sec.

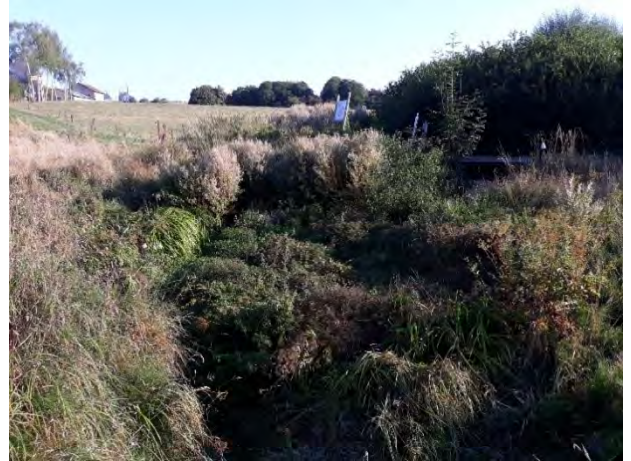
La campagne de Vôvesène composée de pâtures et cultures, est parcourue de drains qui se rejoignent en un drain principal alimentant une mare située au lieu-dit Baives (site de grand intérêt biologique), mise en réserve et gérée par une association locale. Cette mare présente une belle diversité biologique. Au printemps, elle est abondamment fleurie avec la Cardamine des prés (*Cardamine pratensis*) et le Populage des marais (*Caltha palustris*). Il y a des plages importantes d'espèces de milieux oligotrophes comme le Gaillet des marais, la Glycérie flottante et le Jonc à tépales aigus (*Juncus acutiflorus*). On y trouve aussi des espèces nitrophiles, dont le Cresson de fontaine. Les Massettes à larges feuilles, très envahissantes, menacent aussi la biodiversité du site. Toutefois, certaines espèces de milieux eutrophes envahissent également la parcelle, en dehors de la zone inondée, comme le Gaillet grateron (*Galium aparine*) et l'Ortie dioïque. Chaque année, des bénévoles fauchent ces espèces qui finiraient par éliminer une grande partie de la biodiversité. L'eau de la mare est envahie d'algues vertes filamenteuses, ce qui témoigne du caractère eutrophisé de l'eau. En contrebas de la mare (photo 14), dans le ruisseau fortement encaissé, le cresson de fontaines est très abondant, accompagné du Scirpe des bois et d'Orties dioïques.

Photo 14. Le ruisseau de Vôvesène juste à l'aval de la mare de Baives.

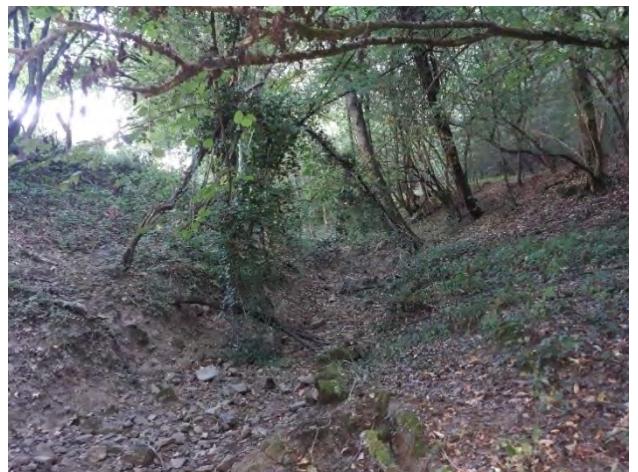
Photo 15. Le ruisseau de Vôvesène à sec pendant l'été 2022.

Après avoir traversé une pâture, le ruisseau entre en sous-bois où il se perdait dans un karst pendant l'été 2022. Il a creusé une vallée en V (photo 15); ce site est occupé par de gros blocs calcaires et l'ombrage empêche le développement d'une végétation herbacée. Cette vallée arrive directement au ruisseau de Crupet.

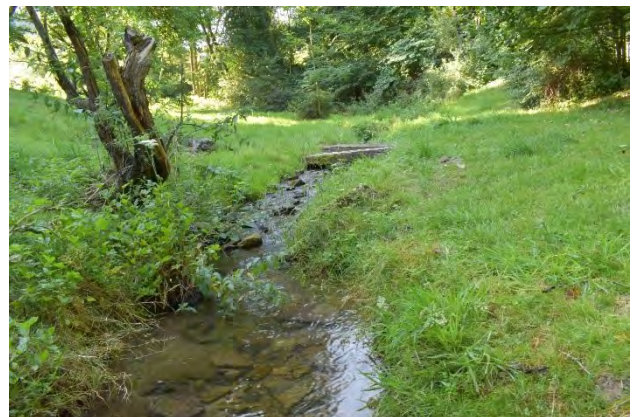
Ce petit ruisseau prend sa source sur les hauteurs de Durnal dans les prairies à Herbefays et Herleuveaux. Il coule ensuite en sous-bois et dès qu'il est passé sous la route, il descend en forte pente (environ 6,8 % en moyenne) vers le ruisseau de Crupet en traversant des sites habités. Au milieu de la pente, dans une pelouse (photo 16), on retrouve une assez belle diversité avec l'Agrostis stolonifère, la Cardamine amère, l'Épilobe hirsute, l'Épilobe rosé, la Fétuque géante, la Reine-des-Prés, la Glycérie pliée, la Renoncule rampante et la Scrofulaire aquatique (*Scrophularia auriculata*).

Photo 16. Le Ri de Gence le long de la rue du Comte.

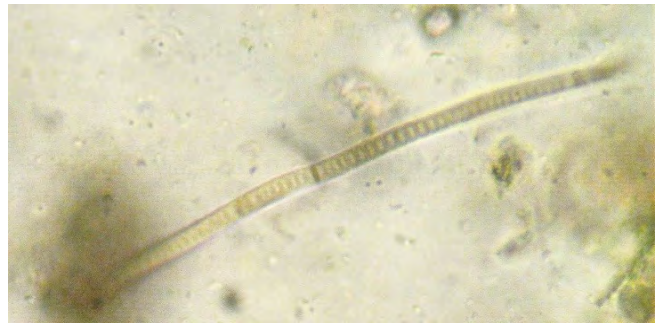
Photo 19. Filament de *Leptolyngbya foveolarum agrandi* 1000 x. Filament de 3 µm de large.

Les Cyanobactéries sont des organismes autotrophes procaryotes (sans véritable noyau cellulaire) ; certaines espèces ne se rencontrent que dans des eaux polluées comme *Leptolyngbya foveolarum* ; cette espèce a été observée dans le haut du ruisseau de Mière en contact avec une pâture et des cultures, dans la partie inférieure du ruisseau de Mière, dans la partie supérieure du Ri d'Vesse aussi à proximité d'une pâture et dans la partie supérieure du Ri de Gence. D'autres cyanobactéries sont présentes. Celles-ci sont susceptibles de libérer des toxines dans l'eau.

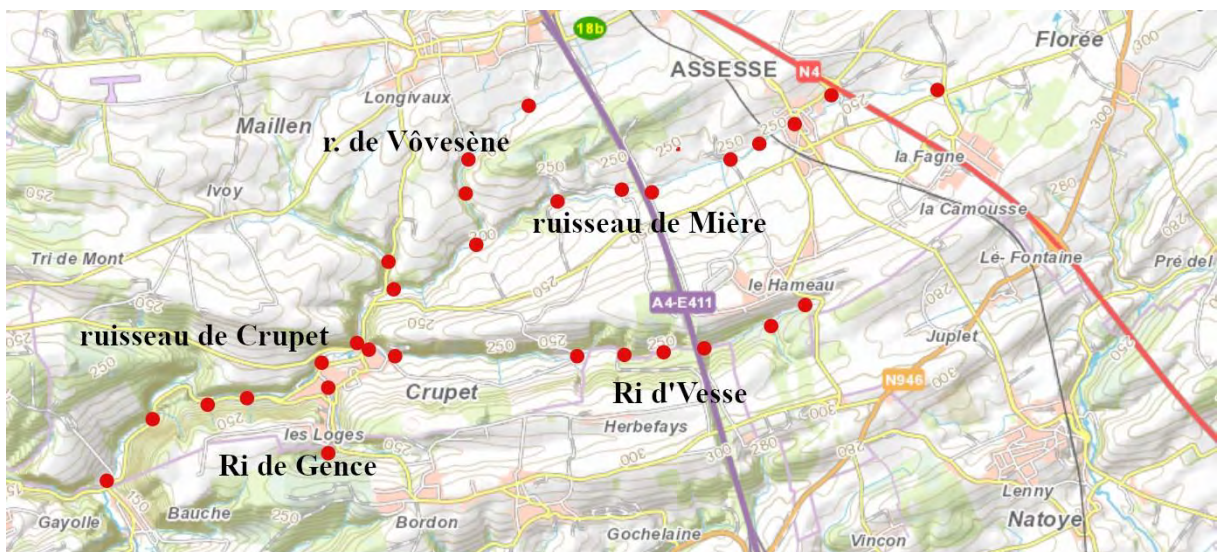
Fig. 1. Le bassin versant du ruisseau de Crupet et l'emplacement des 30 sites d'observation. Carte d'après Walonmap.

Les diatomées ont été récoltées dans les mêmes trente sites que ceux utilisés dans l'étude précédente (BOUXIN, 2023), à deux reprises, la première en février 2022 et la deuxième en juillet-août 2022 (Fig. 1).
